足踵部の異変

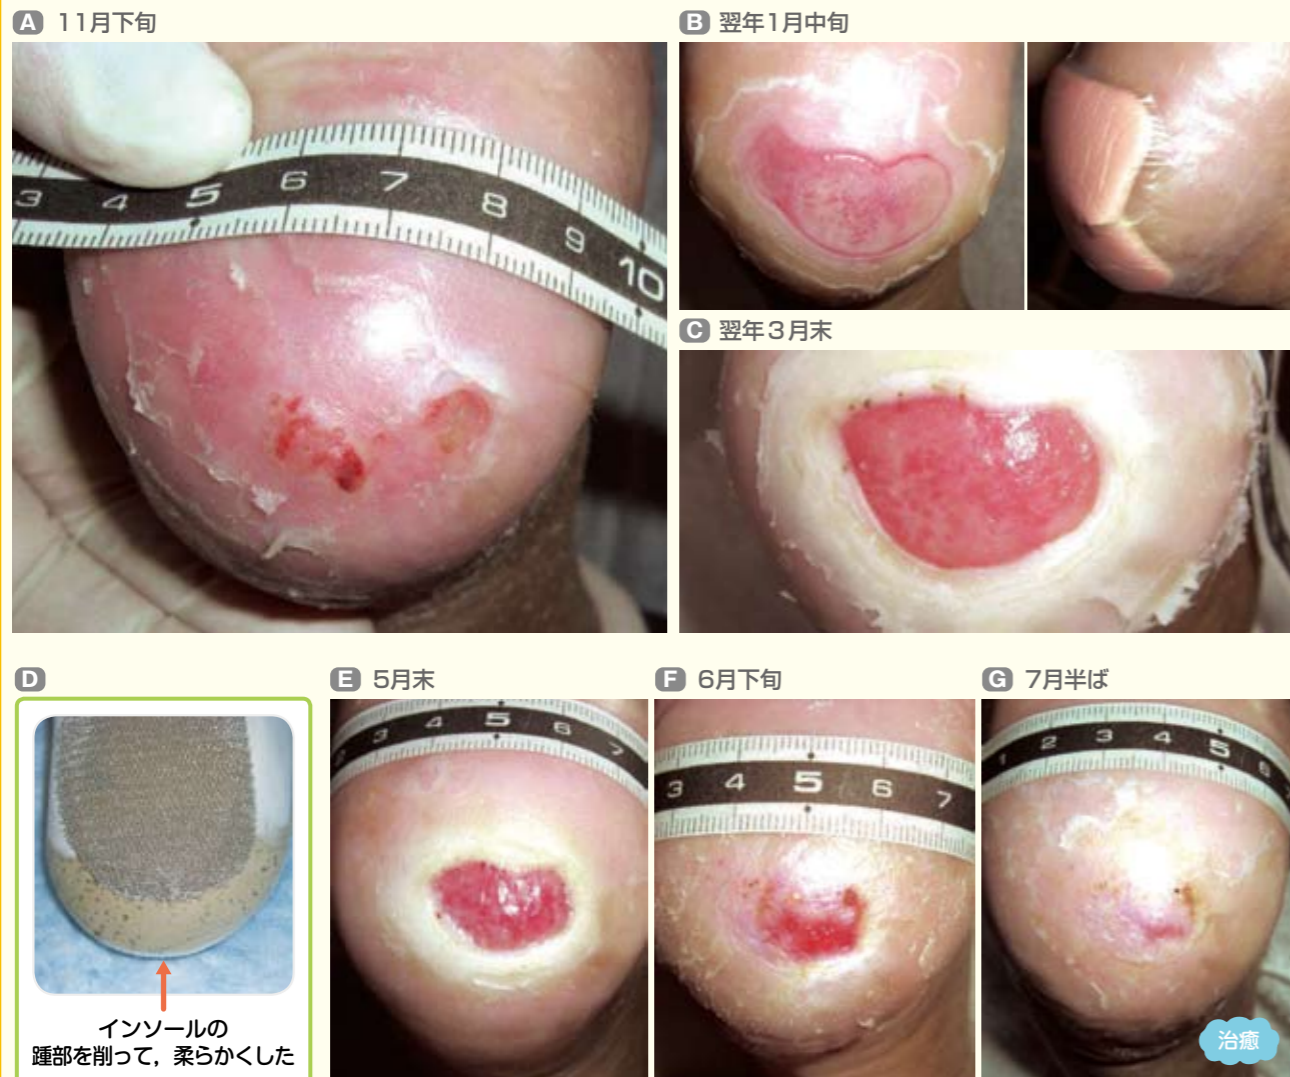
図7 前症例の、靴底にインソールを適用した後発生した足踵部の潰瘍

当初、浅い潰瘍として軽視していたが、経過とともに悪化した。しばらくの経過の後、足踵部の「褥瘡類似病変」と診断し、インソール踵部の硬さが関与していると判断して対策を行った結果、治癒に至った。元々血流の良くない右足への外力負荷がもたらした潰瘍だといえる。

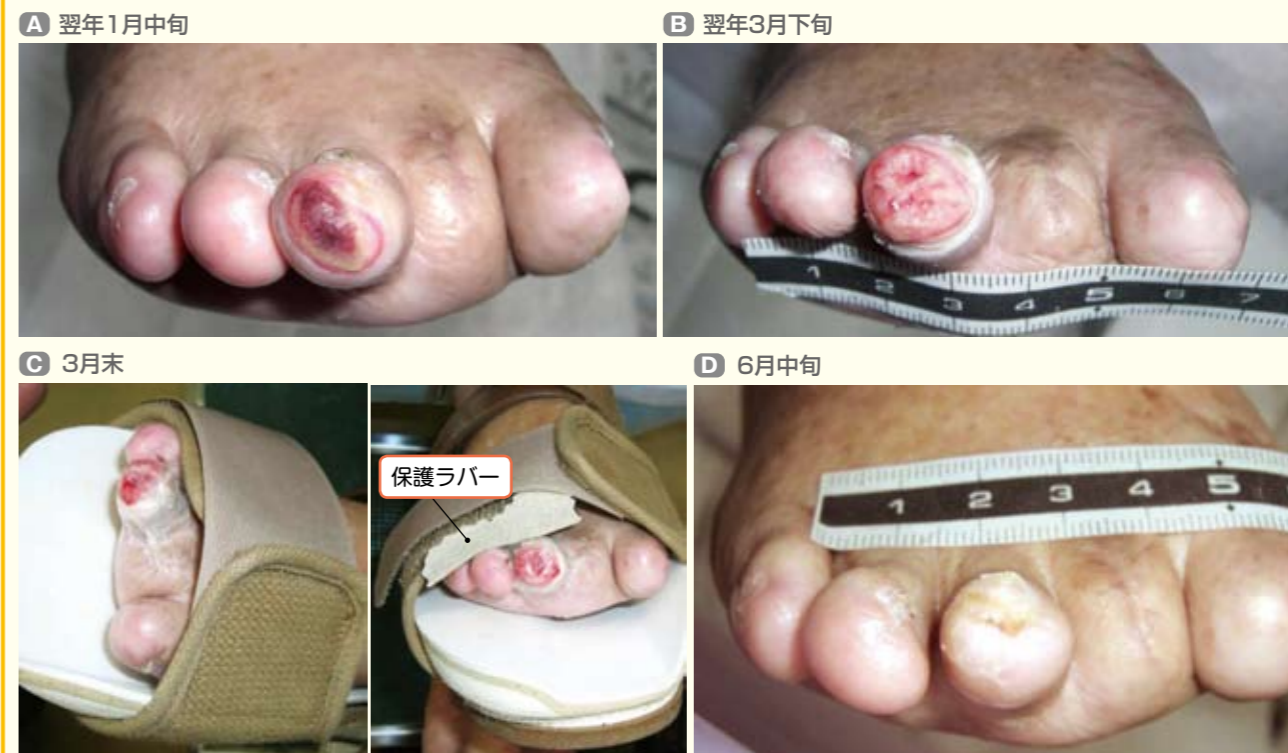
図8 同症例

A: 同症例の右第3足趾先端に発生した壊死性変化。
B: 経過とともに悪化。
C: 原因究明を行ったが、履いていた靴の固定バンド部分による繰り返す摩擦によって発生したものと推測。保護ラバーを取り付けた。
D: 約3か月後に治癒した。
