特集 難治性瘻孔を極める！～明日につなげる管理とケア～

〔悪性腫瘍と瘻孔〕 悪性腫瘍の進展に伴う 瘻孔のケア

松浦信子
公益財団法人 がん研有明病院 看護部, WOC 支援部 師長

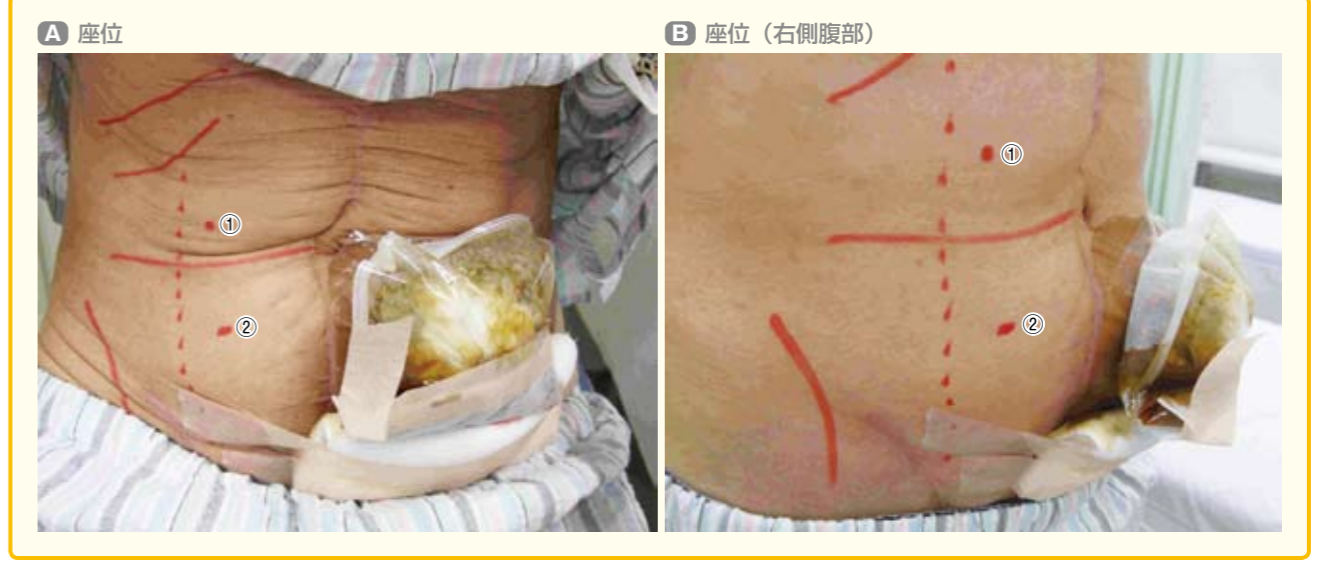
図 1 症例 1：術前

術前までのケアは、まず剥離刺激による瘻孔周囲の炎症を最小限にとどめるために、強粘着性皮膚保護剤の KPBS 系装具の使用と毎日の交換を中止しました。瘻孔周囲の炎症が強いため、カラヤ系・KG 系装具に変更し、剥離刺激による皮膚障害の防止に努めました。排泄物の漏れ予防に対しては、練状皮膚保護剤の使用を開始し、全周と 6 時の漏れ防止のため 3～9 時の位置に 2 重で補強しました。瘻孔部に皮膚保護剤が覆いかぶさらないように面板外縁を切り取り、ガーゼで保護しました (図 1)。カラヤ系・KG 系の皮膚保護剤は、凹凸のある皮膚への追従がよく、1 日 1 回の交換でも愛護的に皮膚に負担なく交換できました。その結果、排泄物の漏れを防止し、皮膚状況が悪化することなく手術まで管理できました。

ストーマの位置決めは、右上下腹部に 2 点 (図 1)
