図2 体位変換で起きる遅延性(外力性)段差と壊死—層周辺の軟部組織が薄く、緊張がある場合の創変形—
 A: 段差、肉芽の壊死と圧縮痕があり、この圧縮痕は小さなフラップで両辺縁に挟まれてできた
 B: 体位変換の際に辺縁組織のずれが起きる。段差の境界線に周辺組織の辺縁が一致している。また、圧縮痕としてのフラップの茎ができている
 C: 圧迫により肉芽フラップの一部が狭窄(圧縮痕)されて細くなり、茎となっている

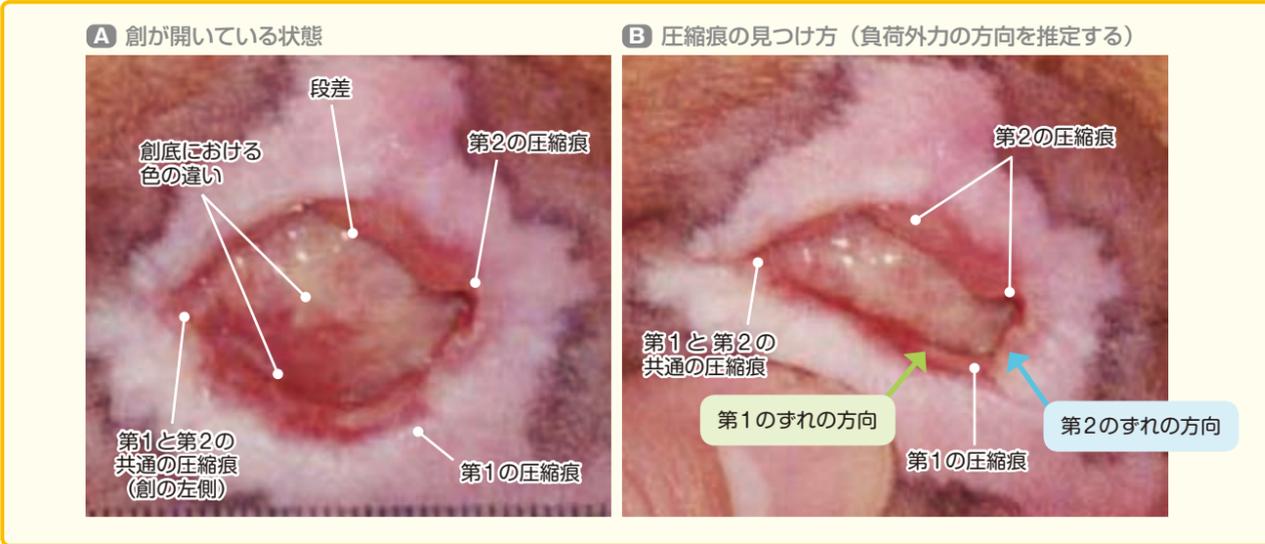
図3 体位変換による遅延性(外力性)段差と壊死—層周辺の軟部組織が薄く、緊張がある場合—
 A: 2つの圧縮痕ヘアがある。これは体位変換の仕方が2通りあったことを示している。創面に色の違いがある。白いところは繰り返しのずれによって肉芽組織が剥離し深部にあったコラーゲン層が露出したもの。その隣の鮮紅色の部位は剥離した後肉芽が薄く成長した状態。段差、圧縮痕、第2の圧縮痕が認められる
 B: 周辺の組織を創内に押し込ませてみると、その両端が創辺縁と交叉(交差)した部位が質や構造の違いによって、欠損、切痕や肉芽フラップなどをつくる。体位変換のやり方が一定しているときは1ペアの圧縮痕であるが、体位変換が一定していないときは第2の圧縮痕ヘアができる

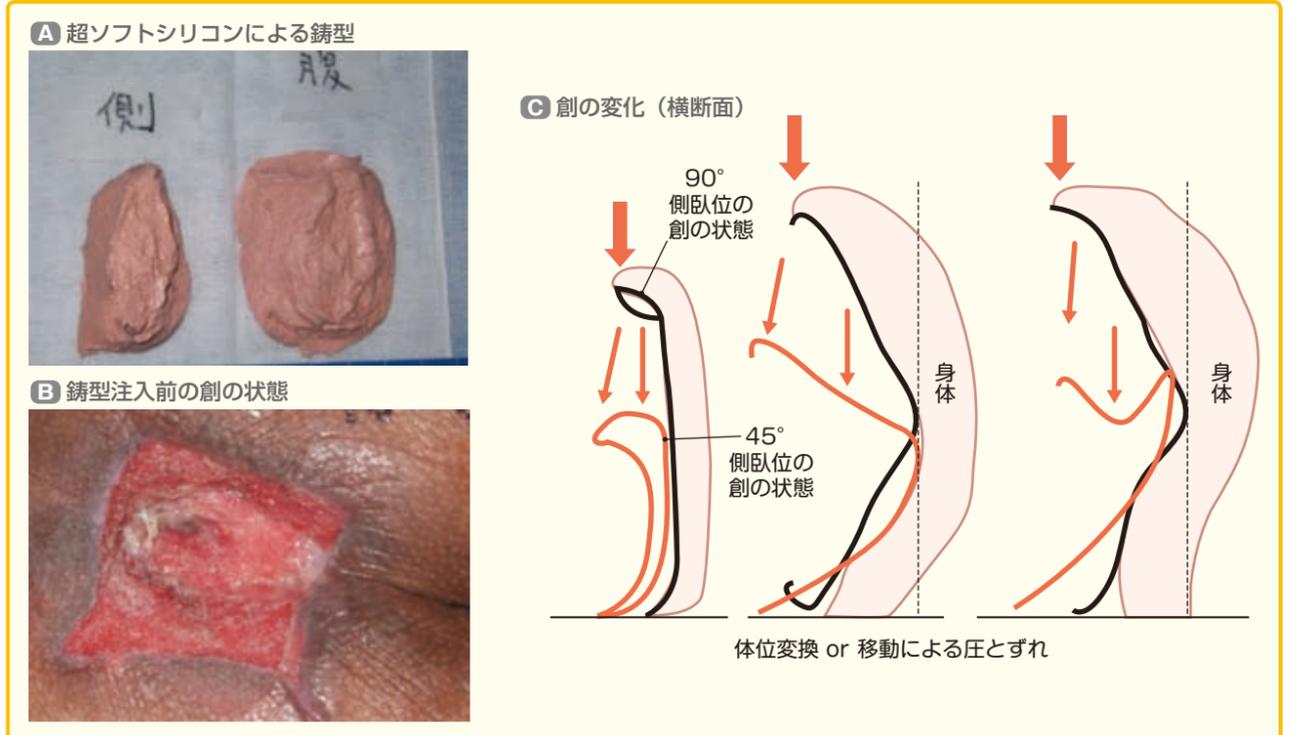
図4 鋳型でみる体位変換の創への影響
 超ソフトシリコンを創に注入し、固まる前に体位変換を行い、鋳型をつかって比較した。黒線は90°側臥位における創の状態、深さと大きさを比較できる。赤線は45°側臥位で、体重が周辺組織にかかり創内に押し込まれており、創は大きく変形や変化をしている

下、SS シリコン) を使用してこの変形の度合を調べた結果、変形が著しく、3次元的な変化でした。このような変形が2時間ごとに起きるのですから、創治療の遅延は免れません。

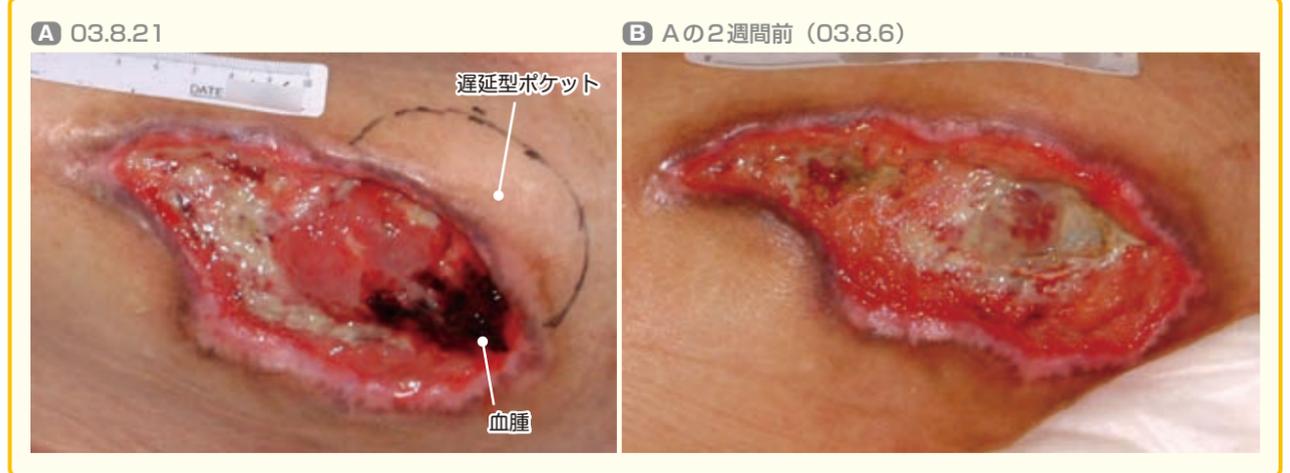
図5 創面内の出血—層周辺の軟部組織が薄く、緊張がある場合—(左大転子部)
 [治療内容] プロメライン、オルセノン、ガーゼ、フィルム
 A: 創面に当てたガーゼがずれたことによる出血以外に、ずれが原因である遅延型ポケットが生じている。体位変換により創面にずれがかかっていることがわかる。出血は表面的で広範囲である。ガーゼが置かれた部位の脂肪壊死組織がなくなっている
 B: Aから2週間前の状態を見ると、すでに散在性に出血がある。中央部にも内出血を伴う黄色壊死がある。遅延性(外力性)のポケットはできていない。もしこのときガーゼを使ったのが悪いことがわかれば、ただちに改善でき、Aのような出血や遅延型ポケットまで進展しなかった

出血です。すなわち、体位変換や利用者の身体の移動の際、創面に圧とずれがかかると出血が生じます。いろいろな形の出血を示し、その原因である介護の仕方を見つけましょう(図5～図8)。
